Refuerzo de muros de escollera con una red de cables anclada con bulones

RESUMEN En el presente artículo se presenta el diseño de una solución para el refuerzo de un muro de escollera con una red de cables anclada al terreno con bulones. En primer lugar se describen las deficiencias más usuales en los muros de escollera y las manifestaciones de fallos que originan. A continuación se expone el modelo de análisis y diseño empleado para este sistema. Finalmente se presenta una aplicación concreta en un muro situado en la provincia de Cantabria. En esta parte se exponen el proceso de cálculo seguido a partir de los datos del emplazamiento así como la solución constructiva adoptada.

STONE WALL REINFORCED WITH CABLE NET ANCHORED WITH BOLTS

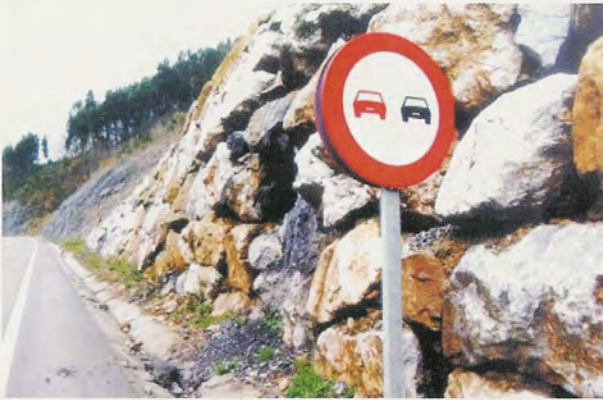
FIGURA 1. Desplazamiento de bloques de escollera.

Producto de los empujes del terreno, el muro presenta síntomas de falla. En la medida que se avanza de los extremos al centro (zona de mayores empujes), el paramento exterior va aumentando la pendiente debido al giro (vuelco) del muro, en la zona más cercana al centro aparecen desplazamientos de los bloques de escollera ubicados a media altura del muro y en la zona de mayor empuje además se aprecia el desplazamiento de la cimentación hacia la calzada, con movimientos, fractura de bloques y pérdida de material del muro.

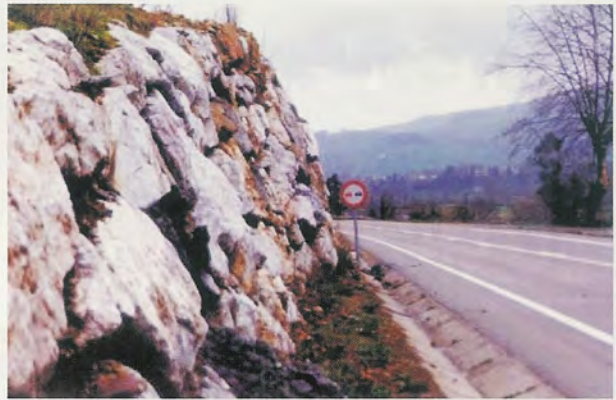
FIGURA 2. Formación de panza y desplazamiento de horizontal del muro.

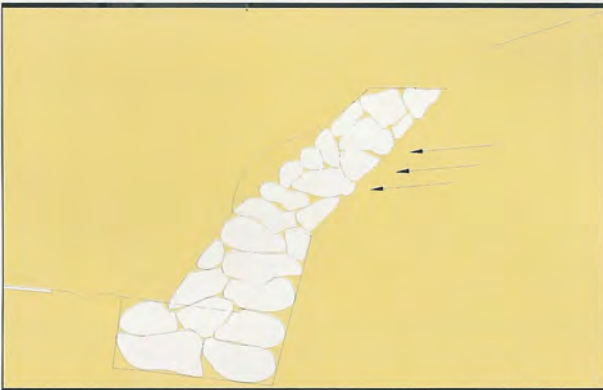
FIGURA 3. Formación de panza y desplazamiento de horizontal del muro.

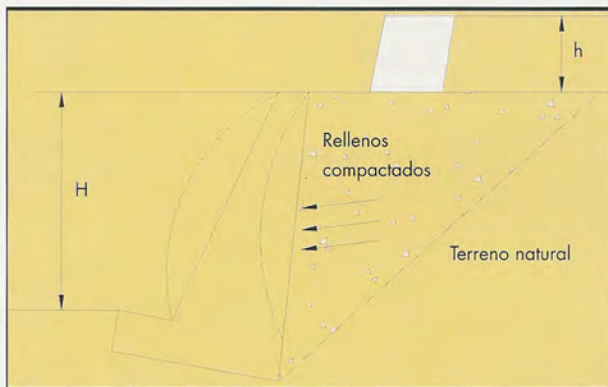
FIGURA 4. Esquema de fallo de muro con sobrecarga excesiva.

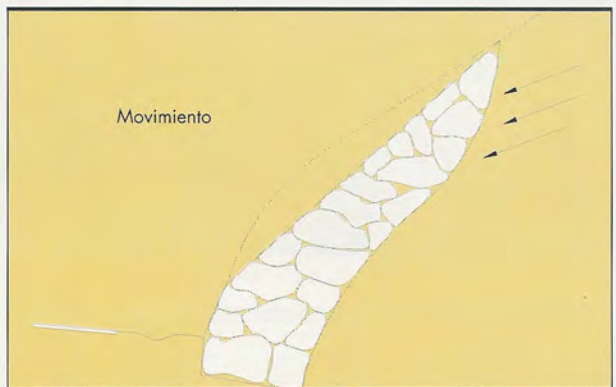
FIGURA 5. Esquema de fallo en un revestimiento de escollera.

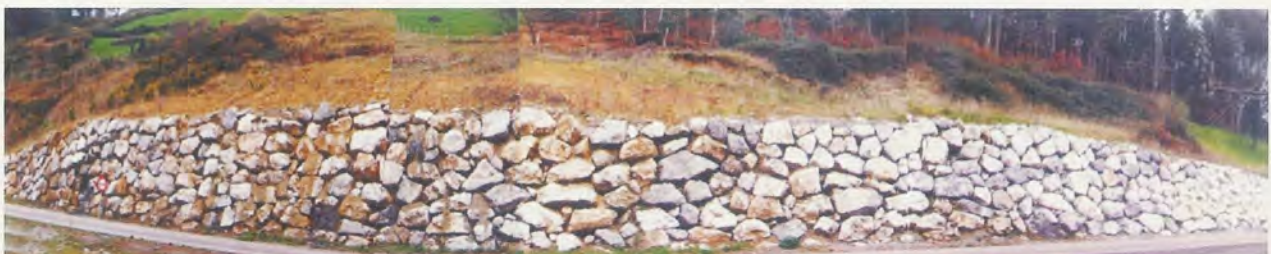
FIGURA 6. Vista general del muro.

En la zona de la ladera natural a diversas alturas, se observan grietas por desplazamiento del terreno, estando la zona de mayores desplazamientos limitada por grietas a 45-55 m de la cabeza del muro.

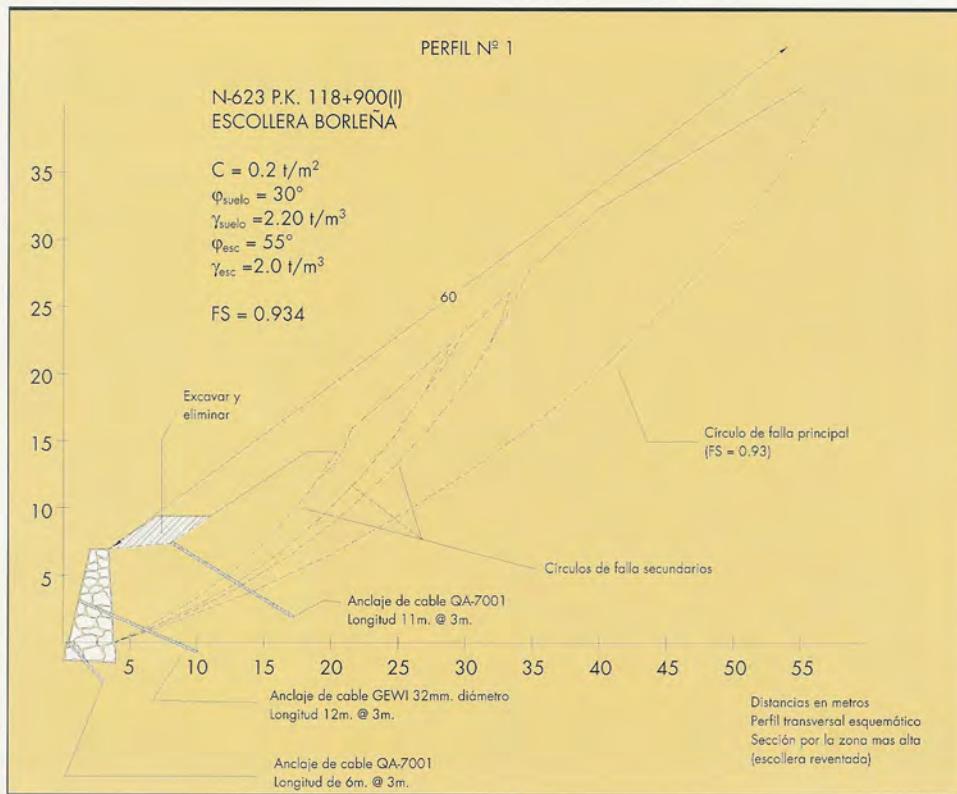
FIGURA 8. Perfil Nº 1.

El perfil N. 1 corresponde con la zona de mayores empujes donde la escollera está reventada, mayor distancia a la grieta en la ladera y mayor pendiente del terreno excavado (40°). La inclinación de la ladera natural es de 30° .

- Perfil N. 1 $FS = 0,934$ (Escollera reventada y desplazada)
- Perfil N. 2 $FS = 1,01$ (Escollera deformada por pandeo)

Soporte necesario = 150 kN/m para $FS > 1,7$

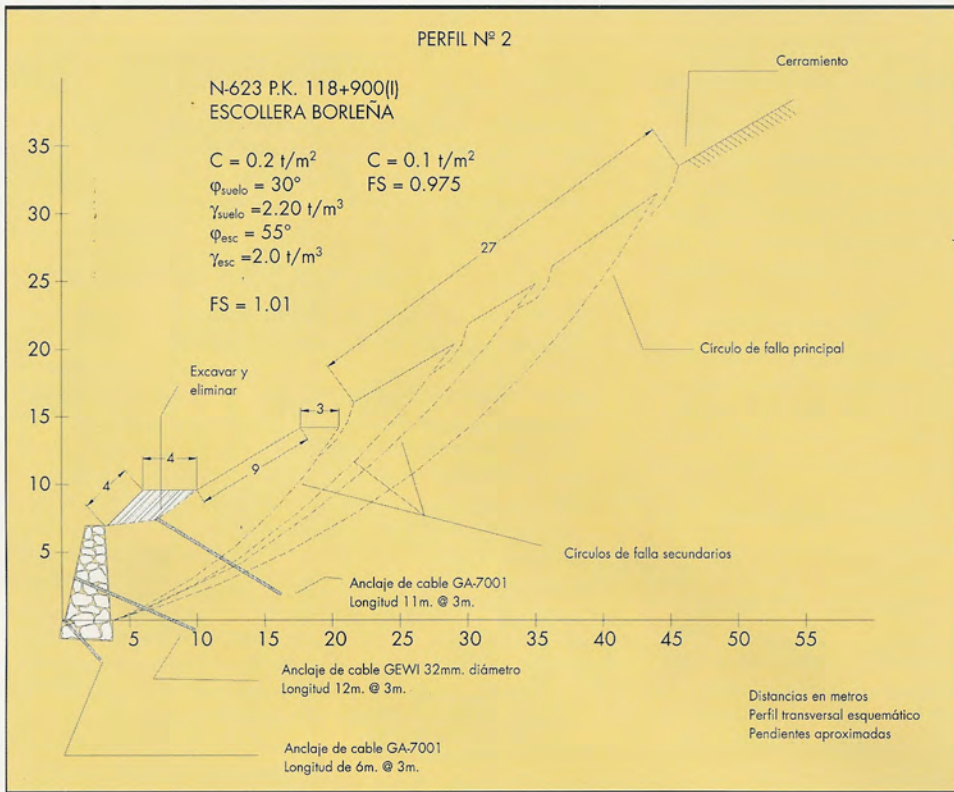
FIGURA 9. Perfil N° 2.

El perfil N. 2 corresponde con una zona intermedia representativa de la mayor parte del muro. La distancia del muro a la grieta es menor (44 m) y la inclinación del talud excavado por encima del muro también es menor ($35-37^\circ$), siendo igual la inclinación de la ladera natural (30°).

Para evaluar la sensibilidad de la variación de la cohesión del suelo (parámetro estimado) en los cálculos del Factor de Seguridad, se calculó nuevamente el perfil 2 con cohesión del suelo de la ladera $C = 10 \text{ kN/m}^2$, obteniéndose un valor del $FS = 0,975$. Los valores de F.S. son del mismo orden, obteniéndose una reducción del 3,4% solamente.

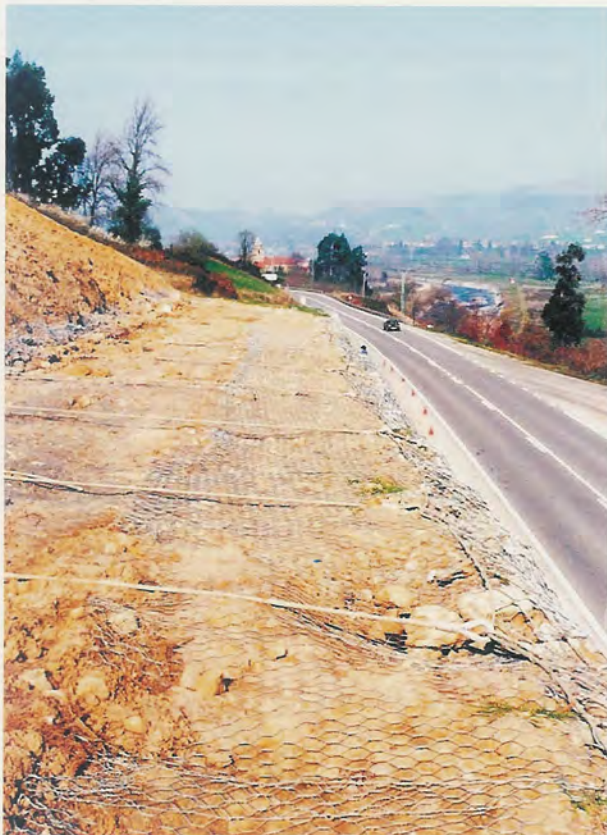
FIGURA 12. Zona de coronación. Vista de la zona excavada, para la colocación retirada de los anclajes de coronación.

- Retirada del suelo de relleno por encima de la escollera, para retirar el anclaje de coronación y lograr un ángulo de tracción adecuado (Figura 12).
- Cubierta de la zona a tratar con malla de triple torsión para fijar la red de cables.
- Colocación y cosido de los paños de red con cable de acero de cosido y/o transmisión de cargas.
- Replanteo y ejecución de los anclajes. Los anclajes se perforaron con carro de perforación sobre orugas y diámetro de 125 mm.
- Instalación de cables perimetrales y conexión a los anclajes flexibles (Figura 13).

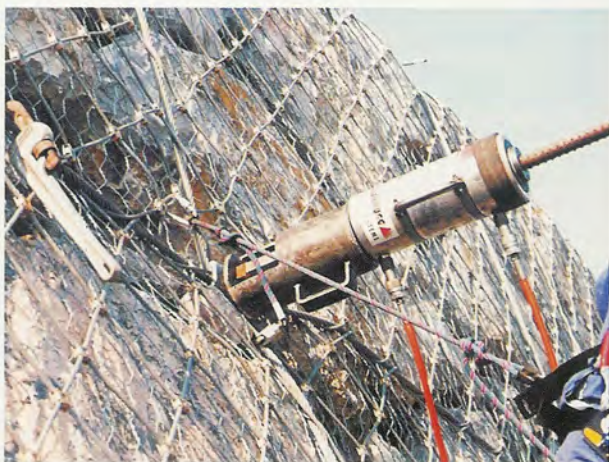
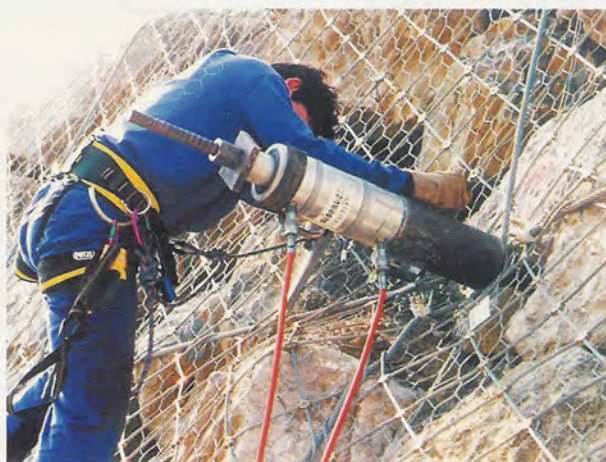
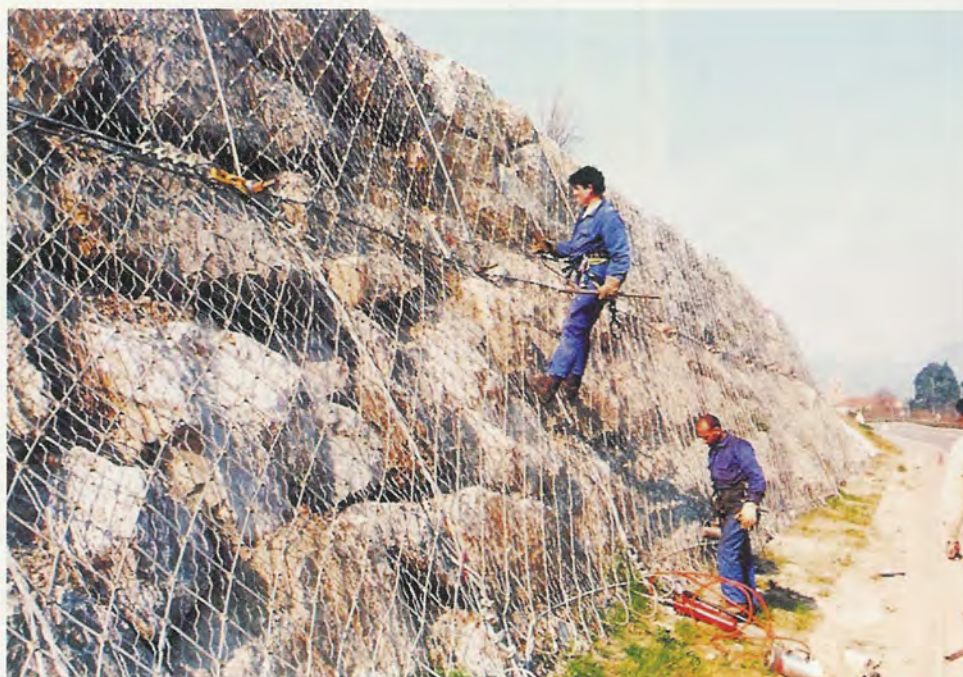
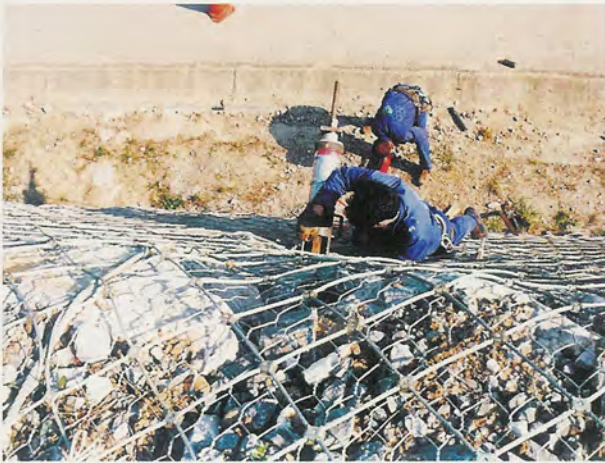
FIGURA 14. Tensado de anclajes I. Colocación del gato en la fila central de barras GEWI.

FIGURA 15. Tensado de anclajes II. Aplicación de precarga de 150 kN en el nudo de anclaje (intersección de los cables horizontales y verticales).

- Tensado de los anclajes centrales. La carga de pretensado aplicada fue de 150 kN, correspondiente al 60% de la carga de trabajo de las barras GEWI de 32 mm. En este caso la pretensión de los anclajes tiene como objetivo principal poner en carga la red, lograr un perfecto adosado y en consecuencia reducir a un mínimo las deformaciones interiores de la escollera. Como ventaja complementaria, la pretensión logrará un incremento del cortante en la zona comprimida de la superficie de deslizamiento (Figura 14, Figura 15, Figura 16 y Figura 17).

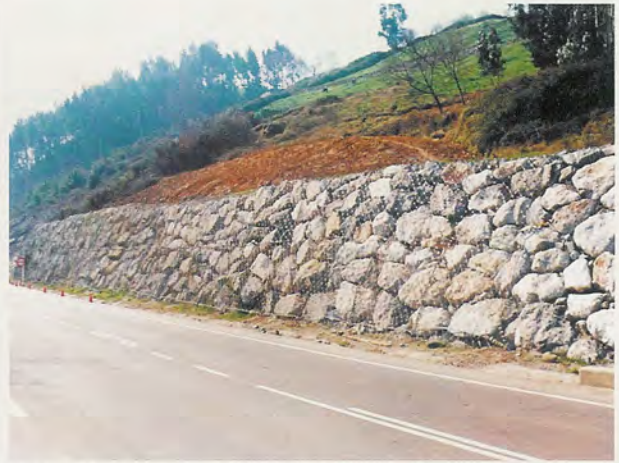
FIGURA 18. Vista general de la solución de refuerzo terminada.

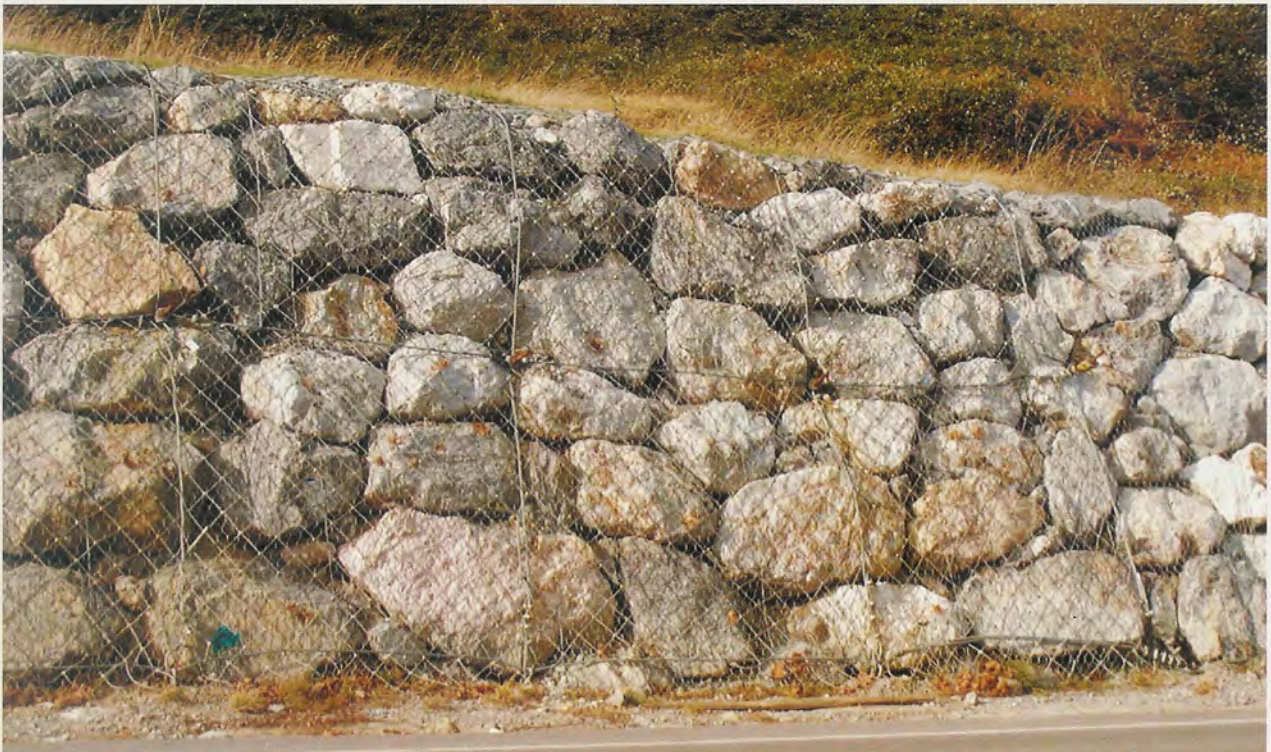
FIGURA 19. Detalle del extremo derecho de la zona de la zona tratada. Se observa como el efecto del tratamiento no cambia prácticamente en nada el aspecto inicial de la construcción.
