Refuerzo de muros de escollera con una red de cables anclada con bulones

RESUMEN En el presente artículo se presenta el diseño de una solución para el refuerzo de un muro de escollera con una red de cables anclada al terreno con bulones. En primer lugar se describen las deficiencias más usuales en los muros de escollera y las manifestaciones de fallos que originan. A continuación se expone el modelo de análisis y diseño empleado para este sistema. Finalmente se presenta una aplicación concreta en un muro situado en la provincia de Cantabria. En esta parte se exponen el proceso de cálculo seguido a partir de los datos del emplazamiento así como la solución constructiva adoptada.

STONE WALL REINFORCED WITH CABLE NET ANCHORED WITH BOLTS

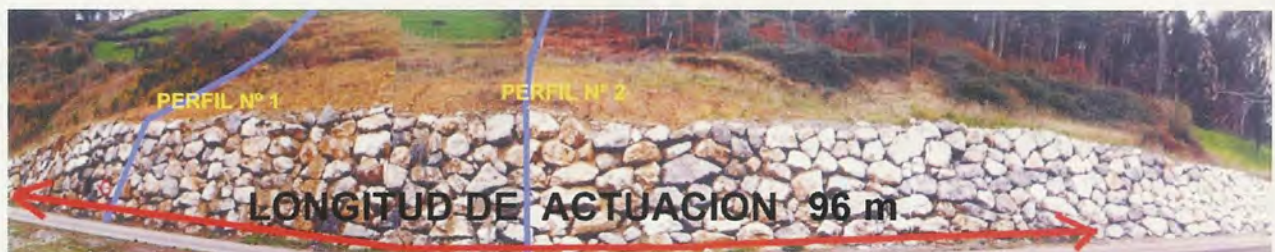
Producto de los empujes del terreno, el muro presenta síntomas de falla. En la medida que se avanza de los extremos al centro (zona de mayores empujes), el paramento exterior va aumentando la pendiente debido al giro (vuelco) del muro, en la zona más cercana al centro aparecen desplazamientos de los bloques de escollera ubicados a media altura del muro y en la zona de mayor empuje además se aprecia el desplazamiento de la cimentación hacia la calzada, con movimientos, fractura de bloques y pérdida de material del muro.

En las (Figura 1 y Figura 2) se aprecian detalles del estado del muro antes de la aplicación del refuerzo y en la Figura 6 se aprecia un montaje fotográfico del muro.

FIGURA 6. Vista general del muro.

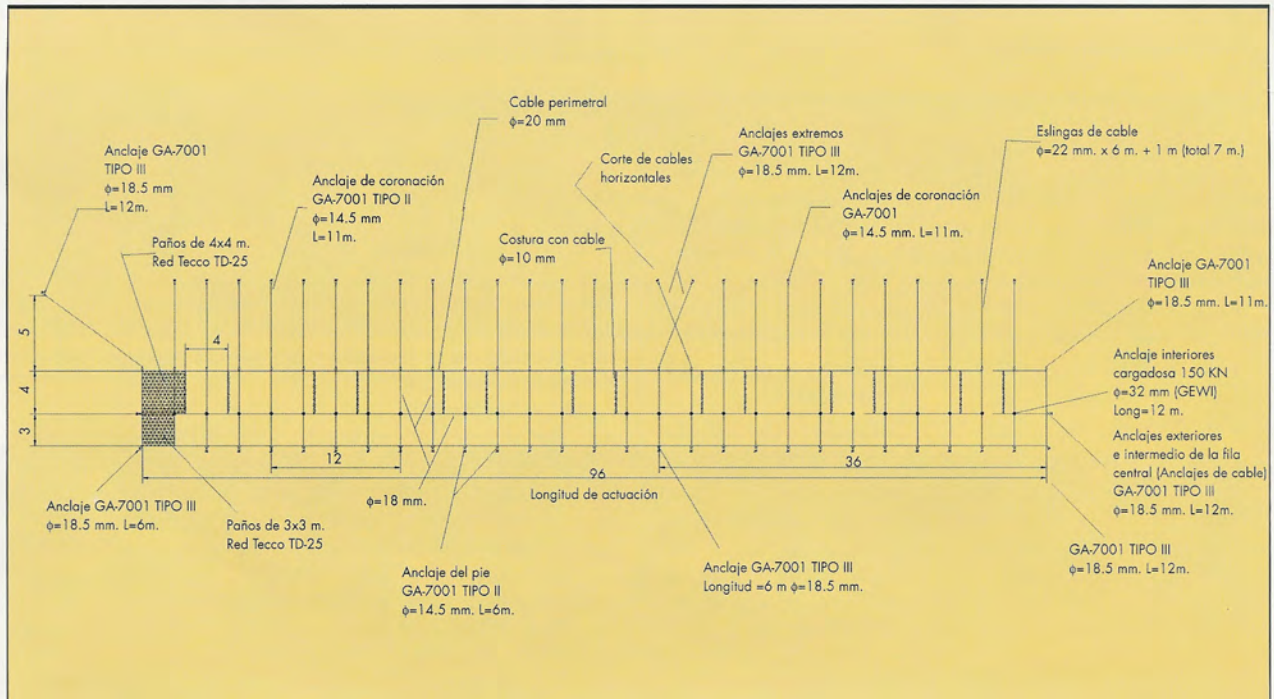
FIGURA 10. Desarrollo en planta de la solución de refuerzo.

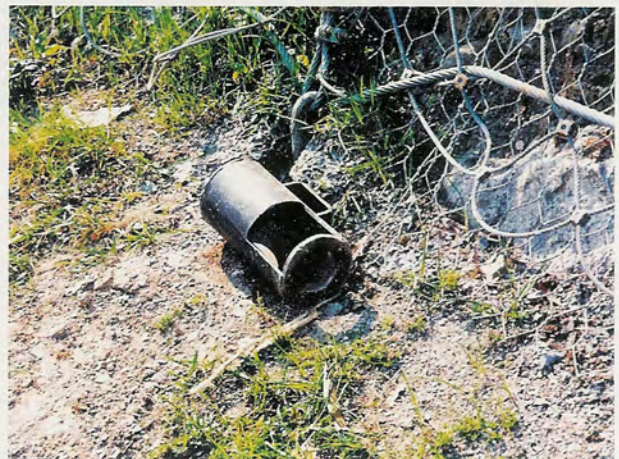
FIGURA 13. Zona del pie.

- Retirada del suelo de relleno por encima de la escollera, para retirar el anclaje de coronación y lograr un ángulo de tracción adecuado (Figura 12).
- Cubierta de la zona a tratar con malla de triple torsión para fijar la red de cables.
- Colocación y cosido de los paños de red con cable de acero de cosido y/o transmisión de cargas.
- Replanteo y ejecución de los anclajes. Los anclajes se perforaron con carro de perforación sobre orugas y diámetro de 125 mm.
- Instalación de cables perimetrales y conexión a los anclajes flexibles (Figura 13).
